МЕЖГОСУДАРСТВЕННЫЙ АВИАЦИОННЫЙ КОМИТЕТ
КОМИССИЯ ПО РАССЛЕДОВАНИЮ АВИАЦИОННЫХ ПРОИСШЕСТВИЙ

ОКОНЧАТЕЛЬНЫЙ ОТЧЕТ
ПО РЕЗУЛЬТАТАМ РАССЛЕДОВАНИЯ АВИАЦИОННОГО ПРОИСШЕСТВИЯ

Вид авиационного происшествия	Катастрофа
Тип воздушного судна	Вертолет Ми-171
Государственный регистрационный опознавательный знак	РА-22468
Владелец	ООО Авиапредприятие «ГАЗПРОМАВИА»
Эксплуатант	ООО Авиапредприятие «ГАЗПРОМАВИА»
Авиационная администрация	МТУ ВТ ЦР ФАВТ Минтранса России
Место происшествия	Российская Федерация, Республика Коми, А-276°, удаление 3 км от КТА аэродрома Воркута. Координаты места АП: 67°30,107' СШ, 063°55,663' ВД.
Дата и время	19.12.2009 г., 11:49 (UTC), 14:49 (мст), ночь

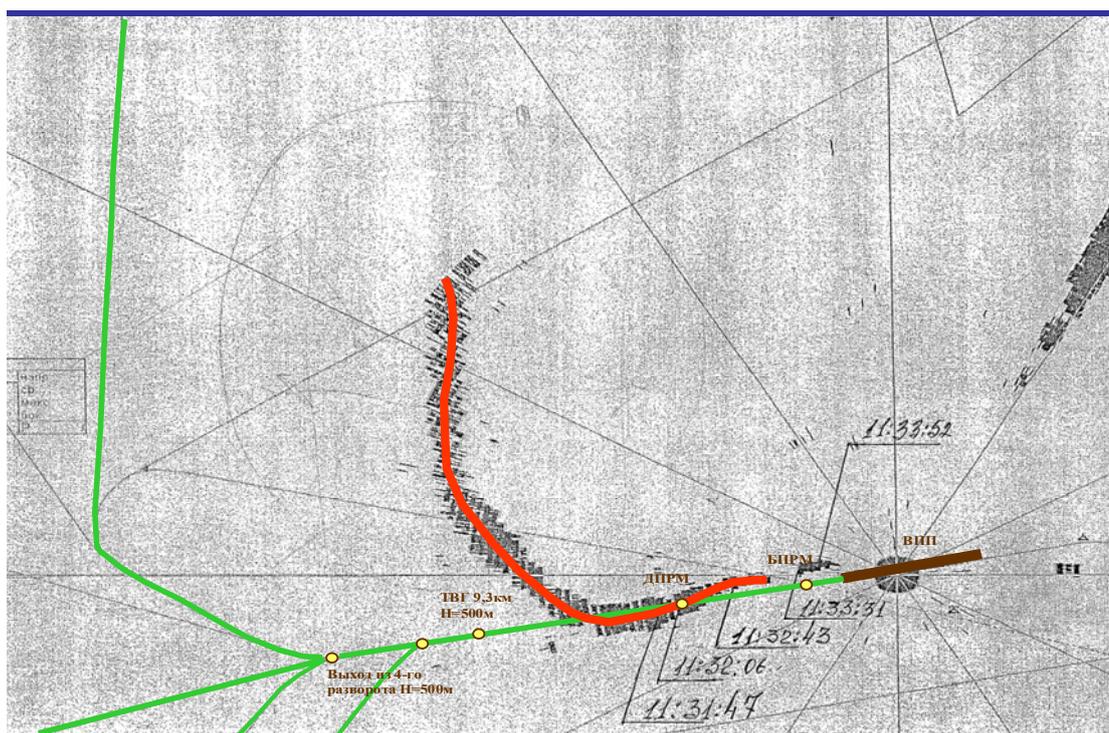
Схема 1 захода на посадку вертолета Ми-171 RA-22468

В 11:07 диспетчер КДП разрешил экипажу снижение до 600 м к третьему развороту. В 11:26 КВС доложил о выходе к третьему на 600 м и получил команду диспетчера о снижении к четвертому на 500 м. После выполнения 4 разворота экипаж вышел на предпосадочную прямую на удалении 6,5 км от ВПП на высоте 500 м (вместо определенной Инструкцией по производству полетов в районе аэродрома Воркута точки входа в глиссаду, расположенной на удалении 9,3 км от торца ВПП), т.е. экипаж находился значительно выше установленной глиссады снижения.

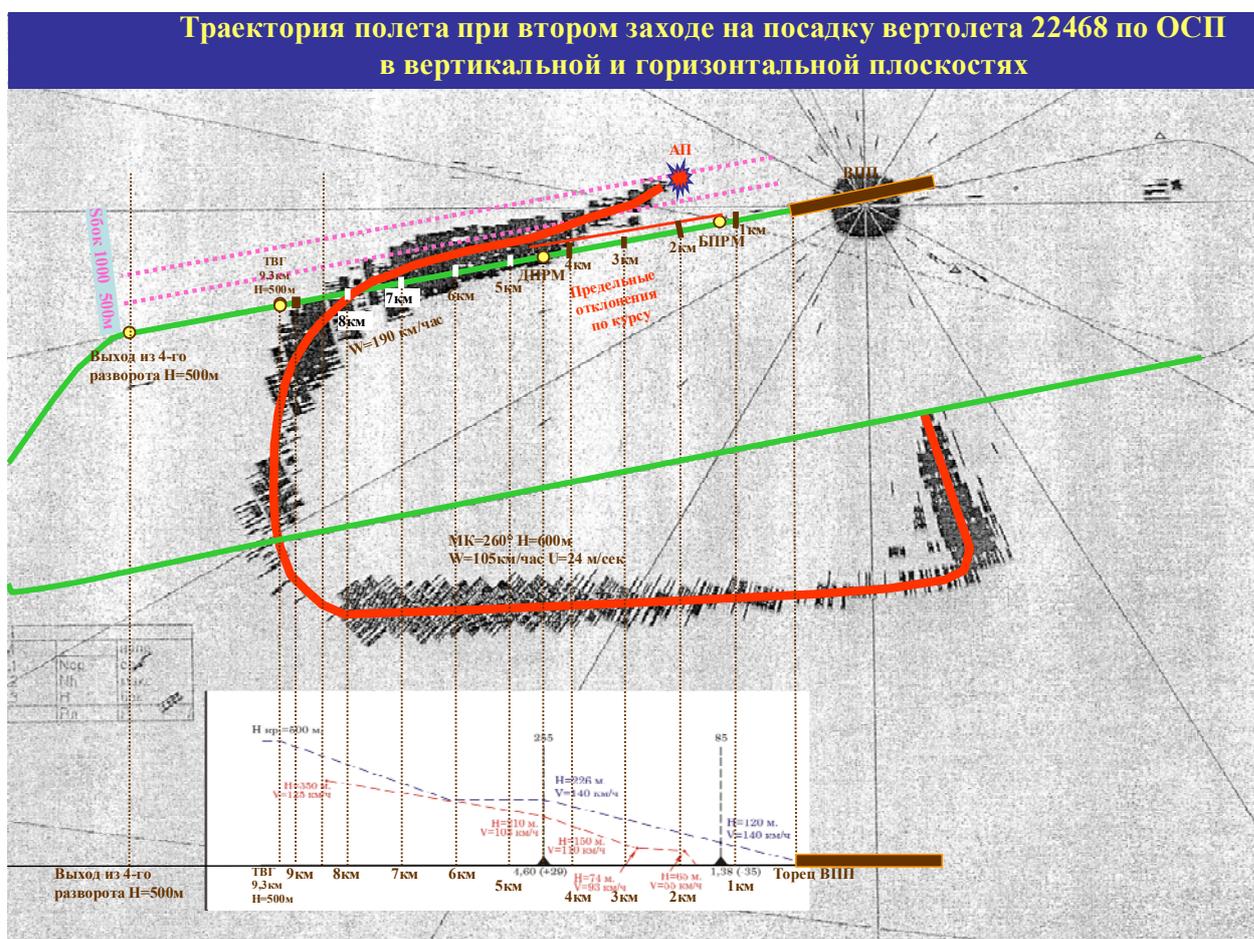
Рис. № 1.

Согласно п. 4.6. РЛЭ вертолета Ми-171 «...скорость захода на посадку должна составлять 140 км/ч до пролета БПРМ, после прохода БПРМ полет на предпосадочной прямой выполнять с постепенным уменьшением поступательной скорости, которая к моменту выхода на торец ВПП должна быть 60...70 км/час».

По показаниям членов экипажа, чтобы исключить перелет из-за наличия попутной составляющей ветра и произвести посадку в торец ВПП, КВС преднамеренно выдерживал на глиссаде снижения высоту и скорость полета, менее определенной РЛЭ вертолета Ми-171 и ИПП в районе аэродрома Воркута.

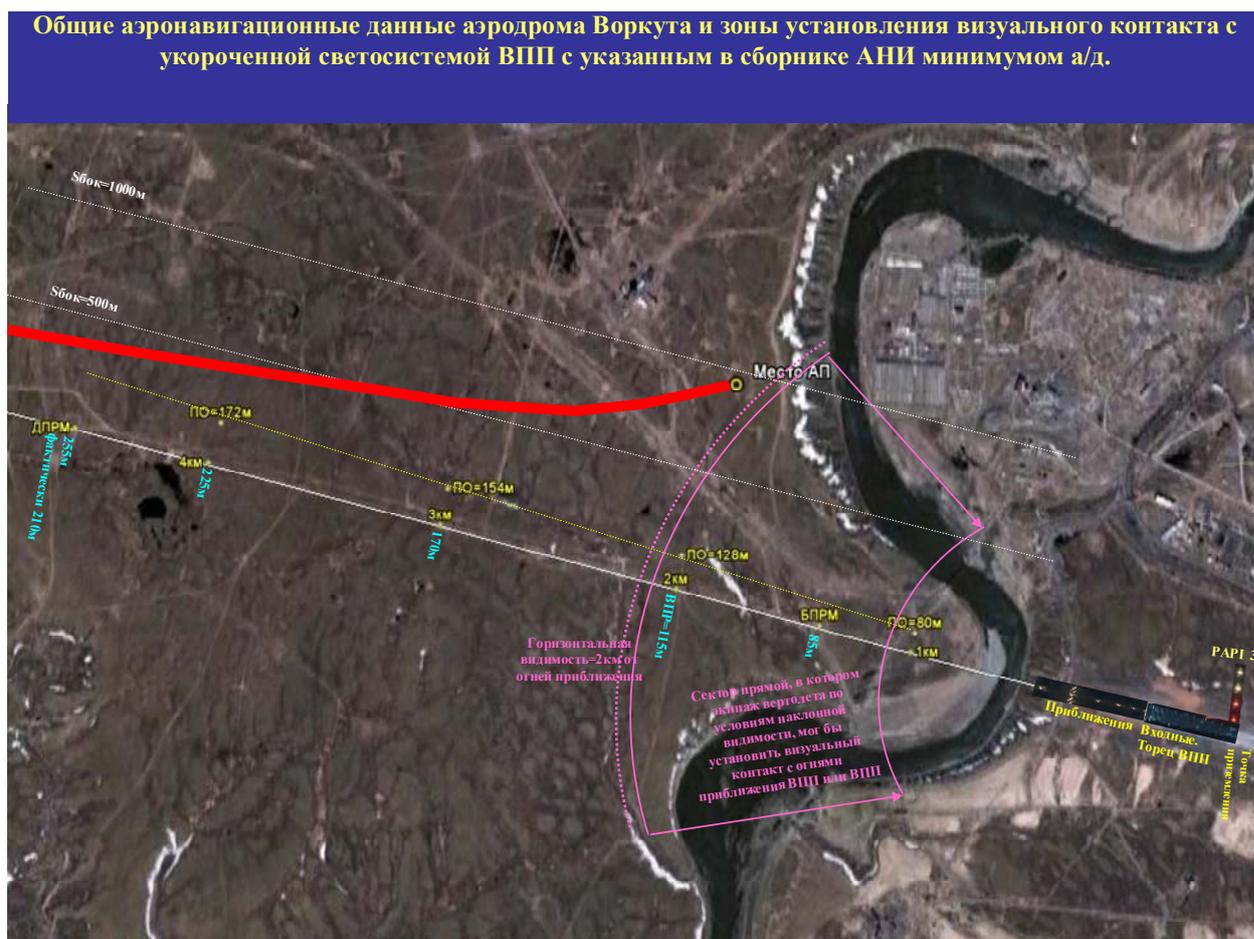
Рис. № 2.

При пролете ДПРМ вертолет находился за пределами допустимых отклонений по курсу и постоянно уклонялся влево от линии посадочной прямой, о чем диспетчер КДП не проинформировал экипаж (Рис. № 2).
